Schleusenrevisionen und -reparaturen

Tham
Wien
07.05.2026

KW Aschach – Linke Kammer

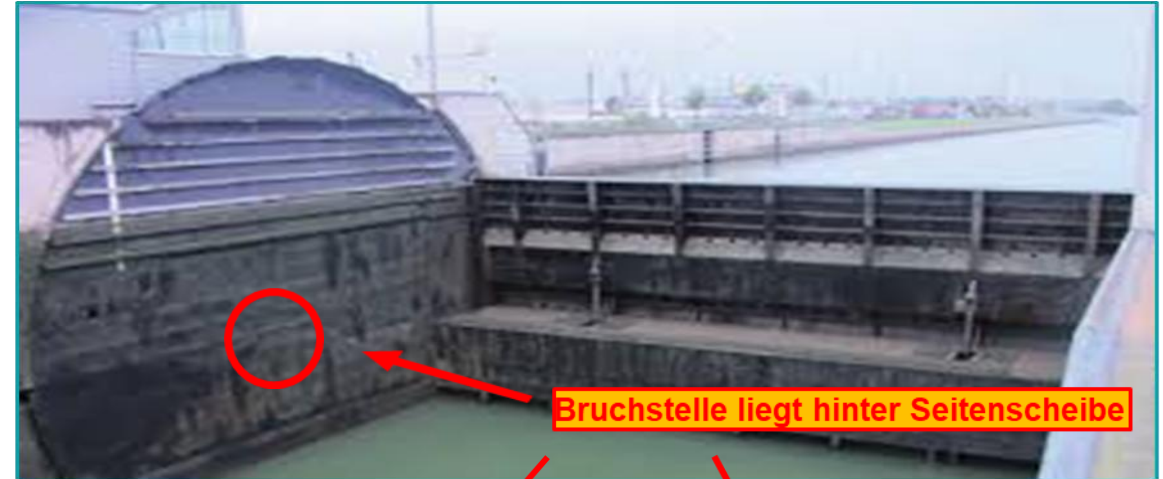
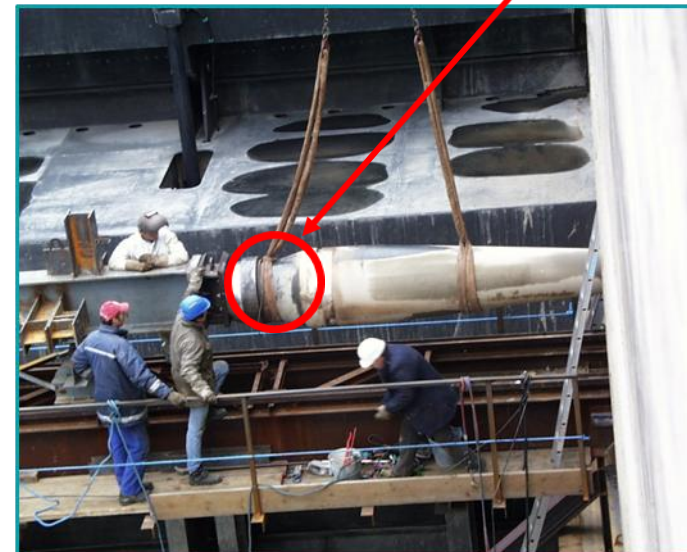
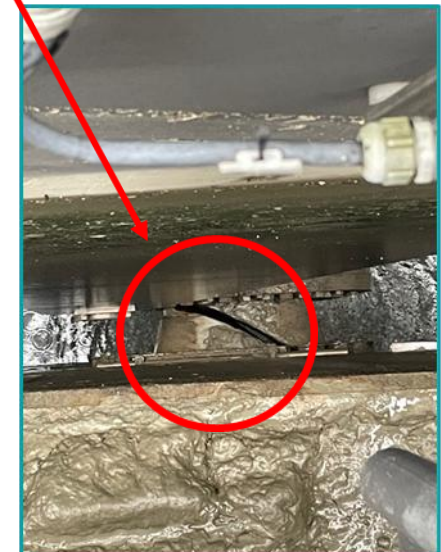
KW Freudenau-Schleuse rechts, Schaden Bolzen

- Achsbruch an der Außenmauer des Schleusenoberhauptes (Schleuse rechts am 23.07.2025)

- Chromschicht des Bolzens aufgebrochen
- Wassereintritt in die Bruchschicht → beginnende Korrosion
- Materialschwächung führte zur Sollbruchstelle (Achsbruch)

- Fertigung eines neuen Bolzens aus nichtrostendem Stahl
- Herstellung: gefertigt in Deutschland, gefräst in der Steiermark
- Einzelgewicht eines Bolzens: ca. 8 t

- Tausch der zwei weiteren Bolzen im Zuge der Revision 2026/2027 in Planung

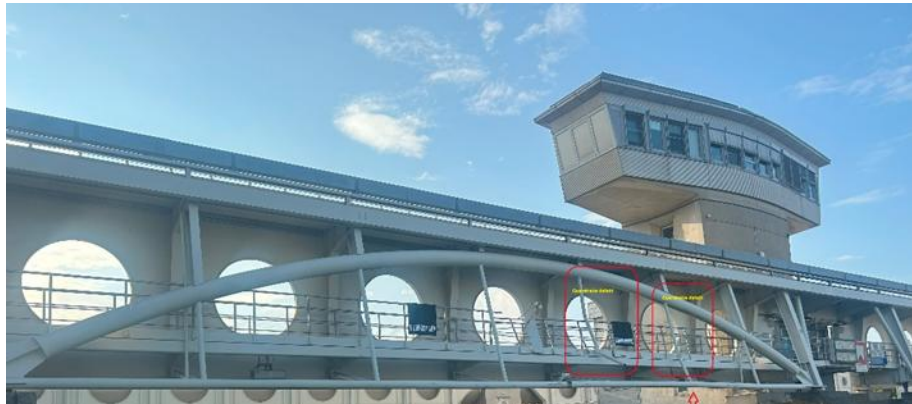
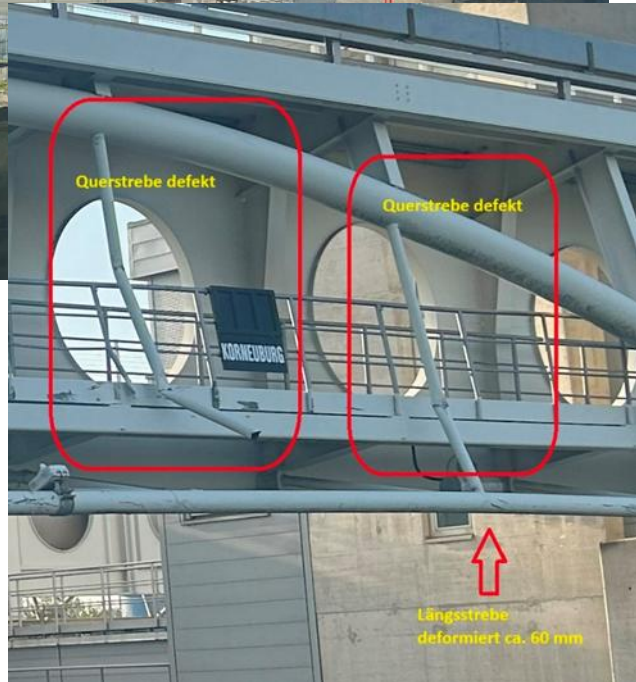
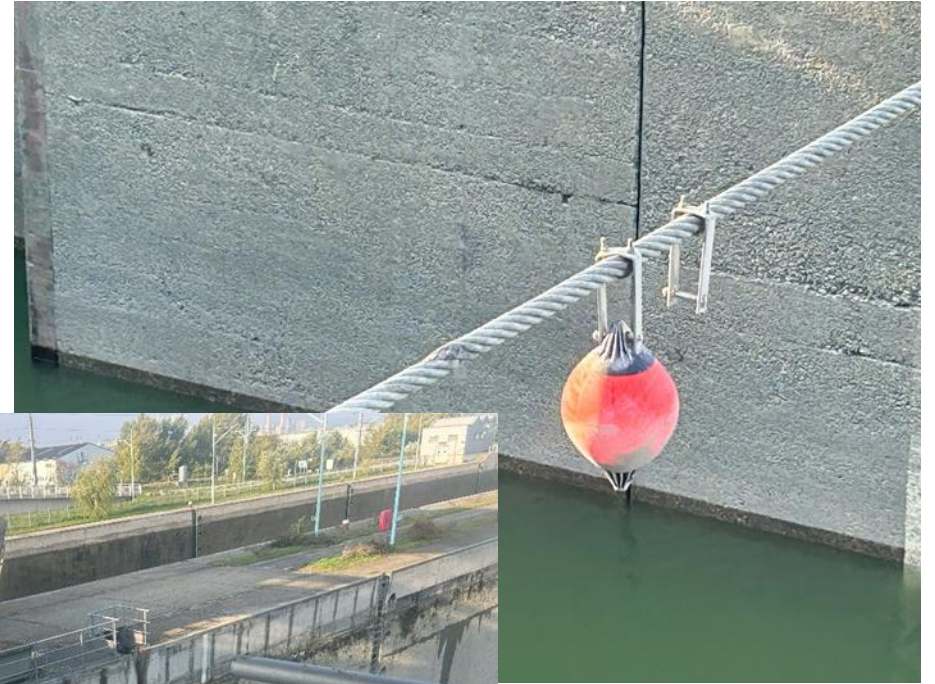
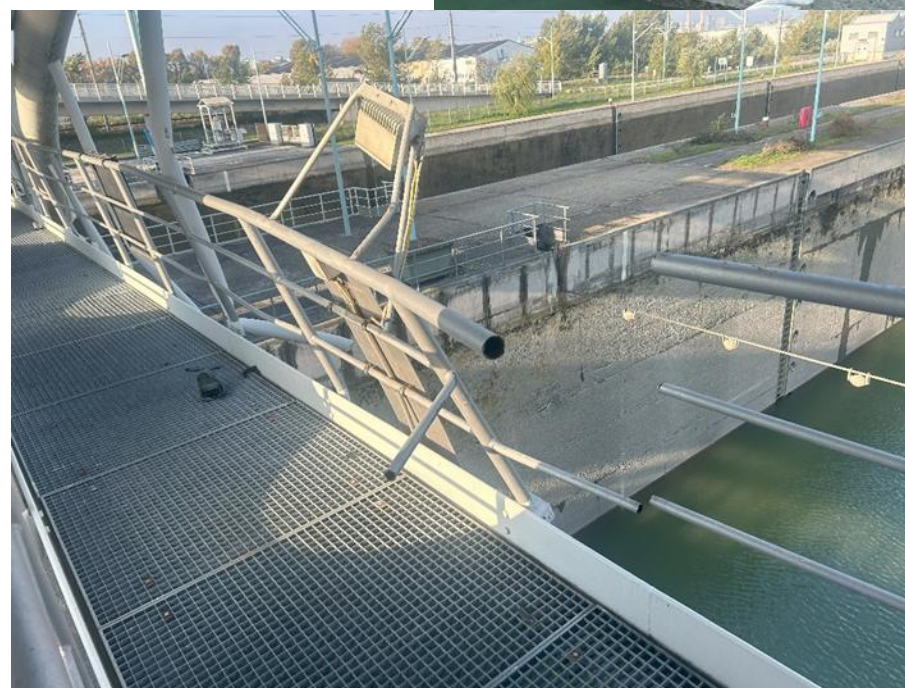
KW Freudenau-Schleuse links Schiffsschaden

- Rechte Schleuse
 - Oberhaupt / Unterschütz mittig (Zuggurt leicht plastisch verformt) Schiffschaden Fahrerflucht (Sanierung / Revision 2031)
- Linke Schleuse
 - Seitenschild links Kollision Schiff / außerplanmäßige Reparatur 2026 (Revision 2031)

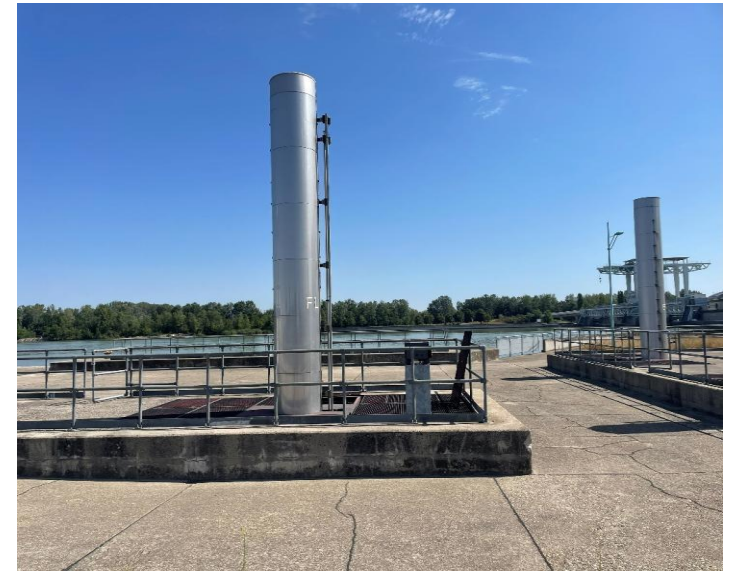
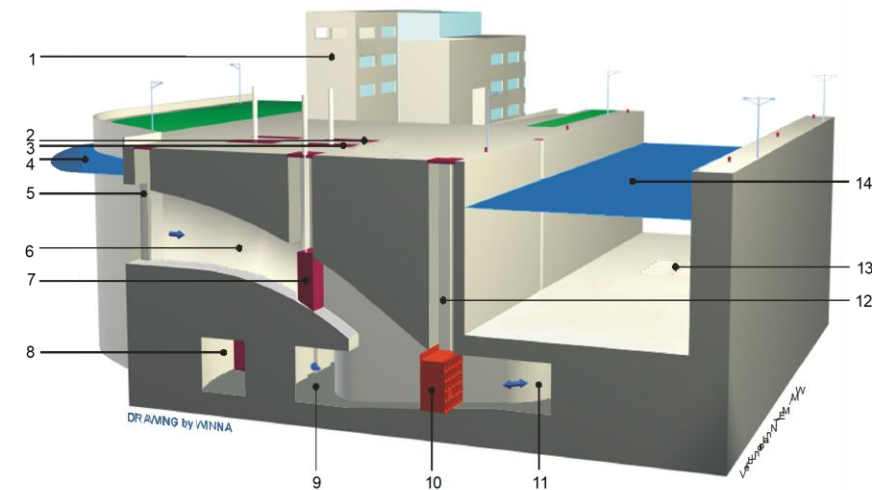
- 02.10., ca. 21:00: Schaden am Füllgestänge (LS: Stange gebrochen)

- LS starke Vibrationen bei Füllschutz, Vermutlich ungünstige Strömungsverhältnisse im Kanal (90° Bogen) bzw. Belüftungsthematik

- Sperre < 24 Stunden – dank schneller Mobilisierung aller Kräfte, Taucheinsatz und konzentrierter Reparatur
- Mechanische Instandsetzung: defektes Bauteil durch Ersatzteil getauscht; Funktionsprüfung im Anschluss
- Sichere Wiederinbetriebnahme und klare Maßnahmen zur Ursachenbehebung
- Untersuchungen am Hydraulikaggregat durch Hersteller, zusätzlicher Einbau von Belüftungsrohr während der Revision 2026/2027 vorgesehen

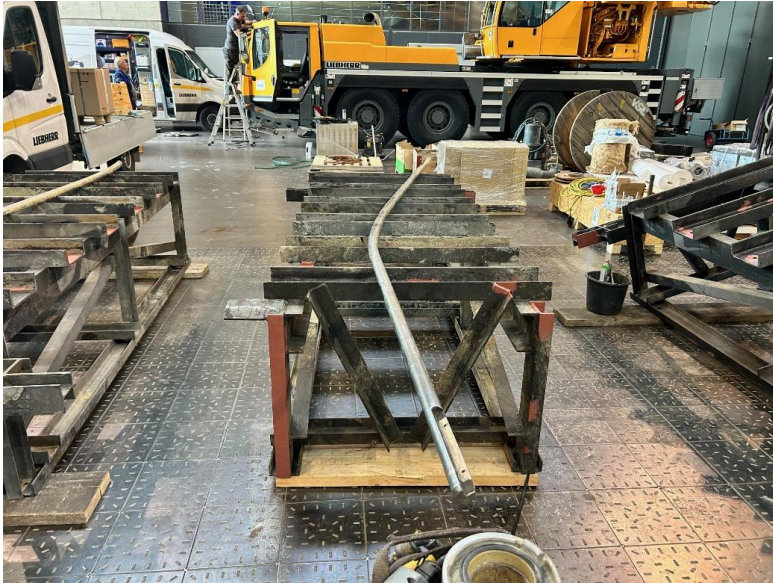
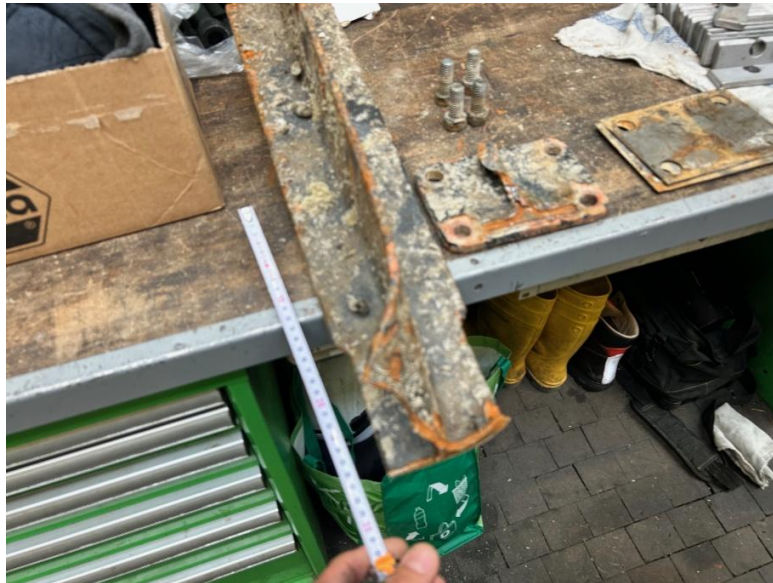
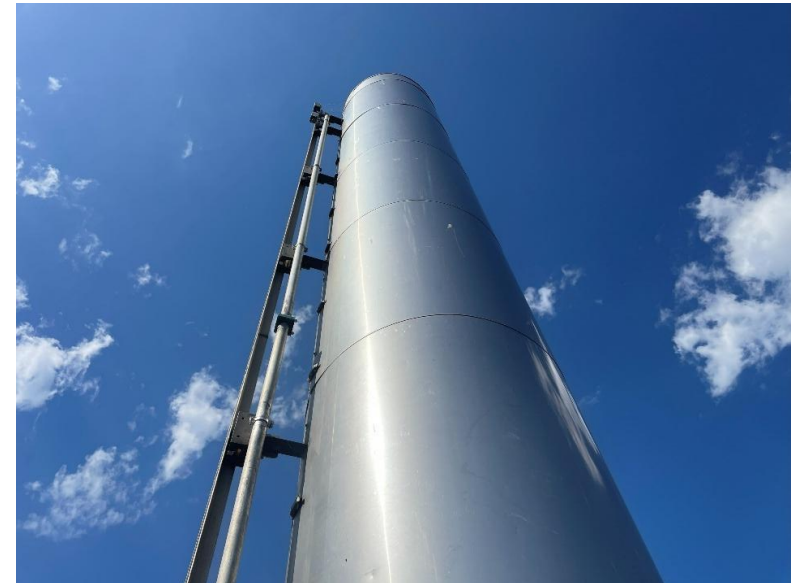
KW Freudenau - Schaden Füllgestänge (Totalsperre)

- Totalsperre KW Freudenau am 02.10.2025 / ca. 21 Uhr durch Schaden LS / Konsole Gestänge Endschalter Füllschütz

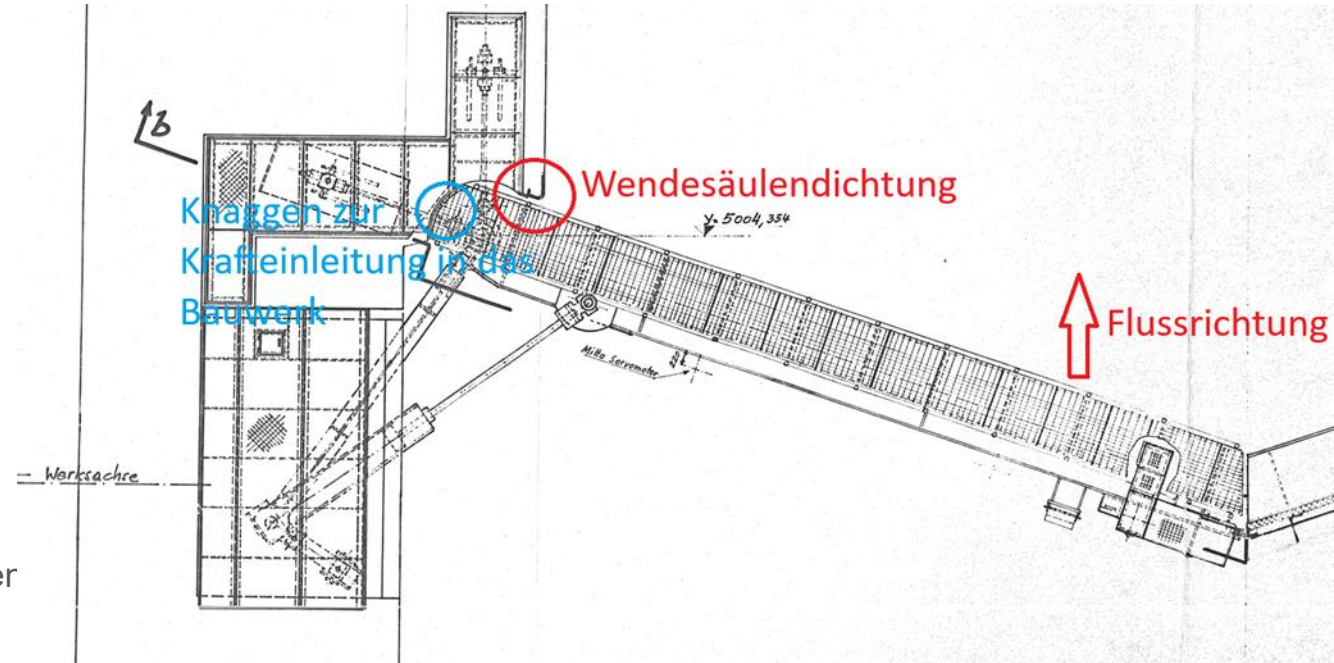
- „Zerfledderungen“ am Flachgummiprofil von beiden Wendesäulendichtungen über die gesamte Dichtungslänge.

Der vorzeitige Verschleiß vom Flachgummiprofil an den Wendesäulendichtungen liegt an einer erhöhten mechanischen Beanspruchung / hoher Deformation vom Gummiprofil.

Abhängig vom Verschleiß der Stemmtorknaggen wird das Stemmtor und somit die Wendesäulendichtung durch die Wasserlast in das Unterwasser gedrückt und somit mehr oder weniger mechanisch verformt.

Beim Tausch der Wendesäulendichtung ist Augenmerk auf die mechan. Vorspannung der Dichtung zu legen und der Einfluss von den Knaggen-spalten ist zu berücksichtigen (dies ist am Beispiel Schleuse Ottensheim nach dieser Reparatur zu verifizieren)
