Schleusenrevisionen und -reparaturen

Martin Schrott
Wien
11.04.2024

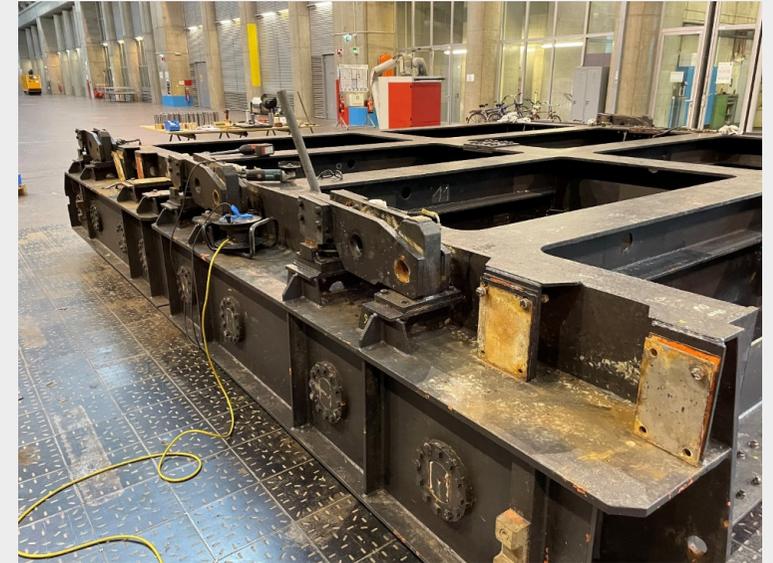
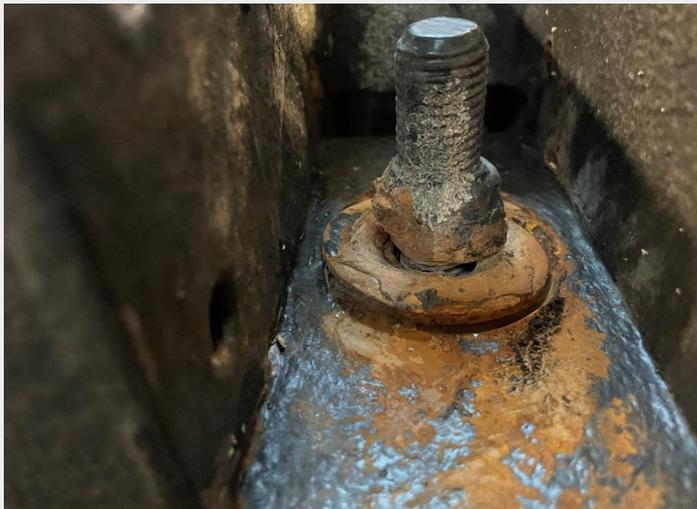
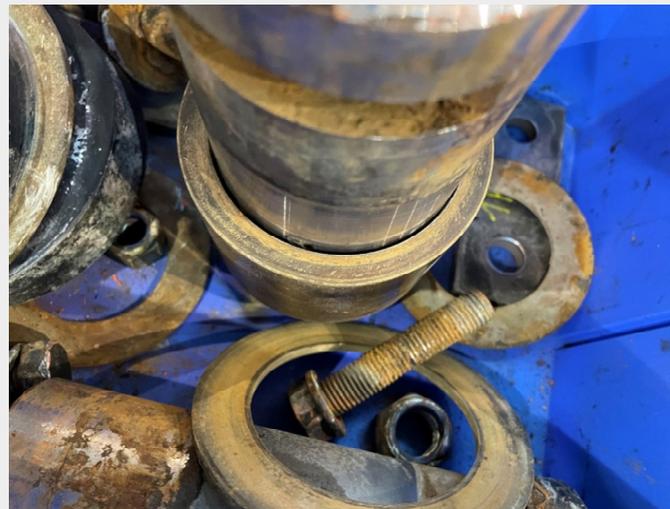
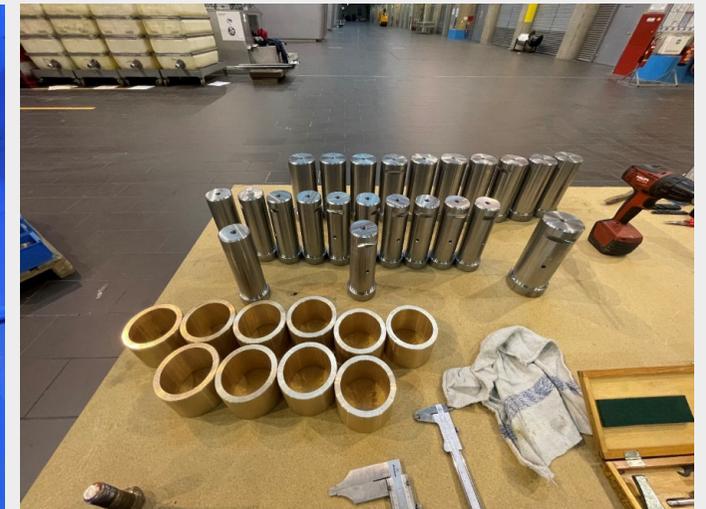
Reparatur Füllschütz - linke Schleuse

Am Füllbauwerk wurden starke Vibrationen wahrgenommen

Nach der Demontage wurde festgestellt das einige Laufrollen stark Ausgeschlagene waren, diese wurden erneuert.

Die Schütz Nischen und das Schütz wurden vermessen und eingestellt.
