# Das Donauhochwasser 1954

## Ein Katastrophenereignis als Anstoß für einen verbesserten Hochwasserschutz an der Donau?

Severin Hohensinner und Gertrud Haidvogl

Verfasst im Auftrag der  
Donauhochwasserschutz-Konkurrenz und  
kofinanziert durch das Land Oberösterreich 2025

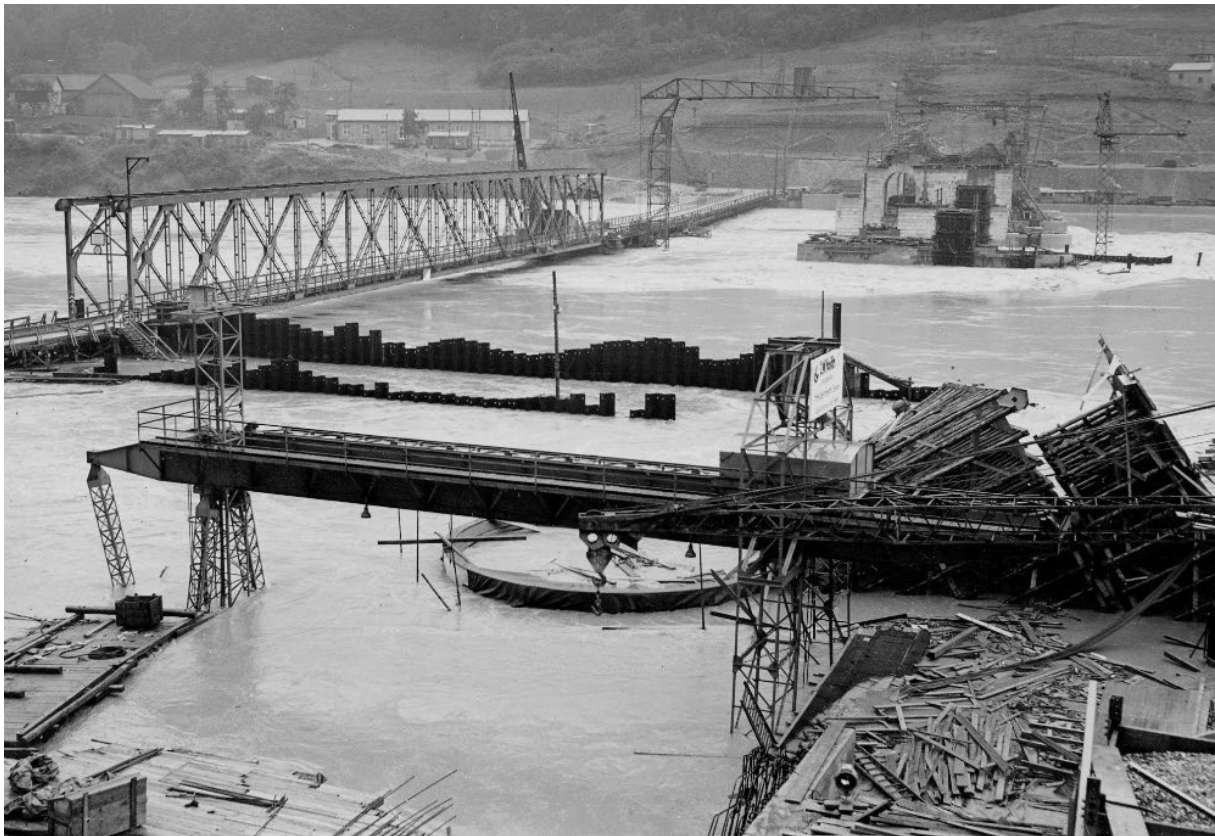
*Abbildung 3: Die Baustelle des Ende 1952 begonnenen Kraftwerksprojekts Jochenstein wurde zwar überschwemmt, größere Schäden an den bereits fertiggestellten Bauwerken gab es jedoch nicht. Um die Schäden zu minimieren, wurden die Baugruben durch Sprengung rechtzeitig geflutet. Dies hatte eine längere Unterbrechung der Bauarbeiten zur Folge. (viadonau Aschach)*

Das Donaukraftwerk Jochenstein an der österreichisch-deutschen Grenzstrecke direkt flussauf von Engelhartzell befand sich damals erst in Bau, andere Kraftwerke existierten noch nicht (Abbildung 3). Lediglich beim heutigen Kraftwerk Ybbs-Persenbeug gab es bereits größere Baumaßnahmen, die jedoch nach dem 2. Weltkrieg abgebrochen und erst am 1. Oktober 1954 nach einer umfassenden Neuplanung wiederaufgenommen wurden – also erst nach dem Hochwasser vom Juli desselben Jahres. Dennoch wurde auch hier die Anlegestelle für die Betriebsfähre weggespült, ebenso gingen eine Pump- und zwei Transformatorstationen verloren.

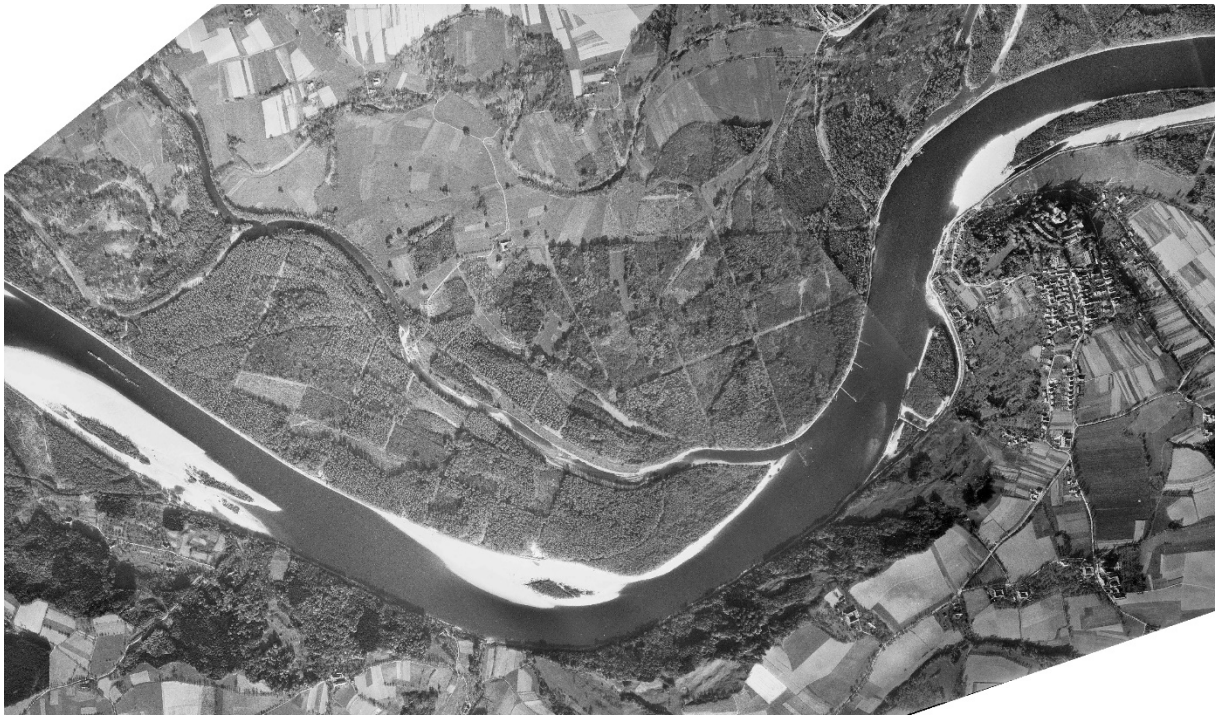
Abbildung 4: Die Donau im Jahr 1959 bei Wallsee. (BEV i.A. DoKW AG)

Somit unterschied sich das damalige Erscheinungsbild der Donau noch stark vom heutigen Zustand. Es existierten noch keine gestauten Flussabschnitte und somit auch keine mächtigen Rückstaudämme in den Beckenlagen der Donau. Die damals noch frei fließende Donau war zwar bereits vollständig reguliert, sie wies jedoch noch in einigen Flussabschnitten größere Schotterbänke und -inseln auf. Auch war die Donau damals noch um wenige Kilometer länger als heute. In Beckenlagen wurden die späteren Donaukraftwerke möglichst in Trockenbauweise errichtet, wozu ein neues, zuweilen auch kürzeres Flussbett ausgehoben werden musste (Abbildung 4).

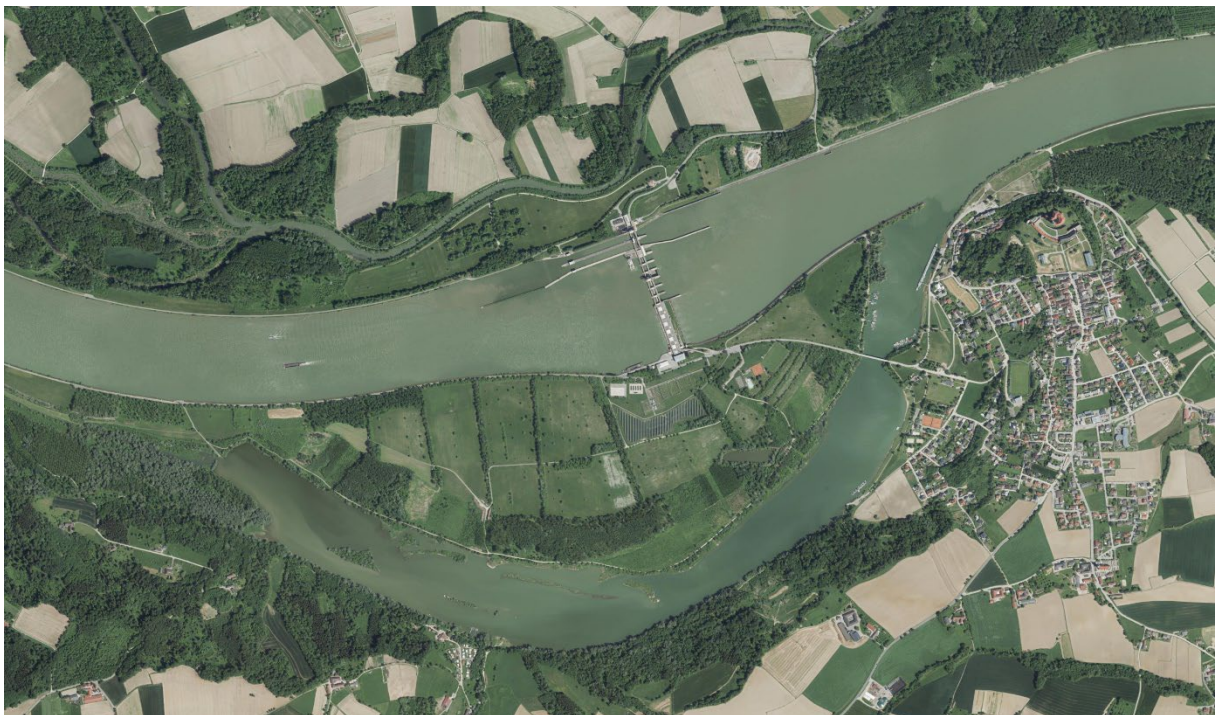
Abbildung 5: Derselbe Donauabschnitt im Jahr 2020 rund 50 Jahre nach dem Bau der Kraftwerks Wallsee-Mitterkirchen. (Geoland.at)

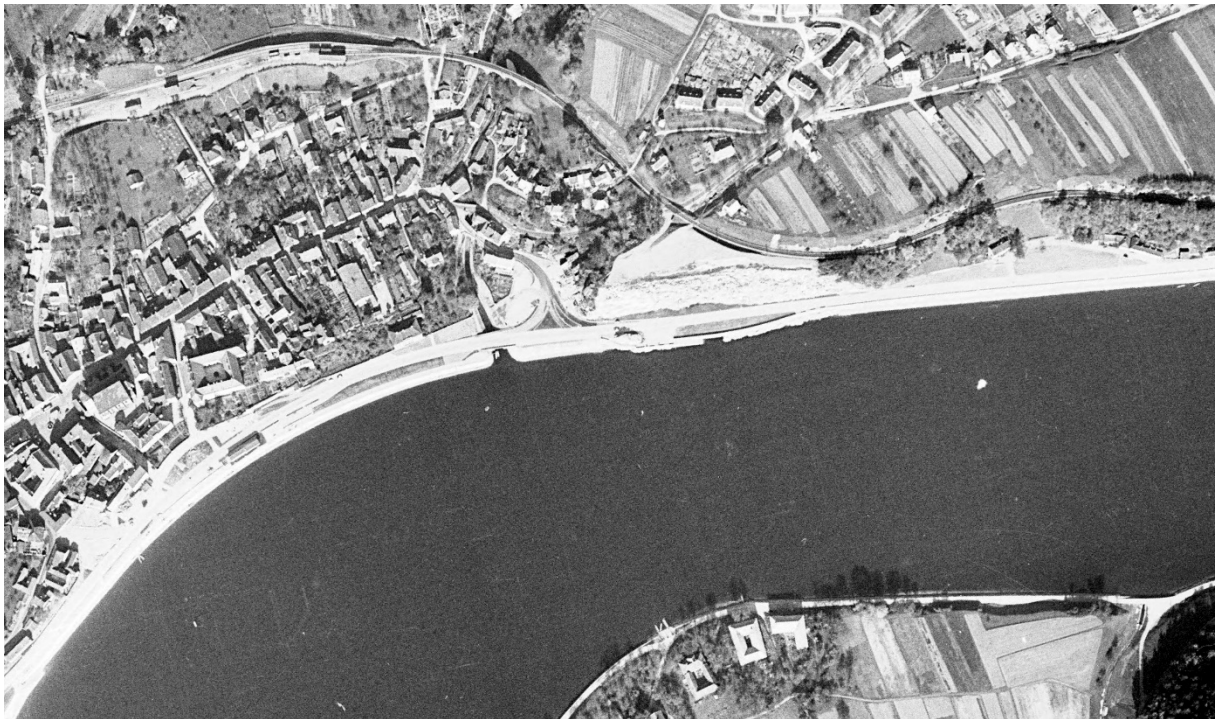
Abbildung 7: Der Bereich des ehemaligen Schwalllecks im Jahr 1959 ein Jahr nach dessen Sprengung. Der abgesprengte, noch unbewachsene Felshang sowie die neu errichtete Bundesstraße sind gut erkennbar. (BEV i.A. DoKW AG)

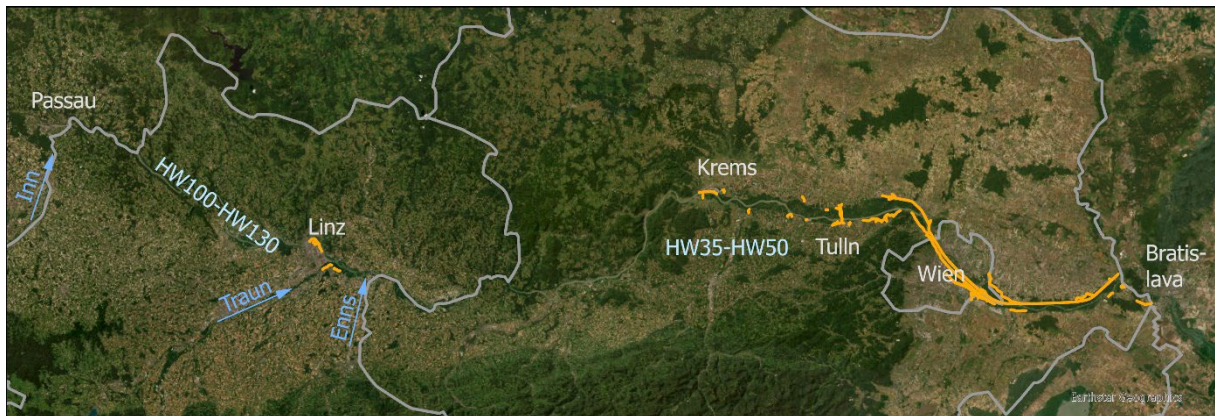
Abbildung 8: In den 1950ern konzentrierten sich die meisten Schutzdämme (orange) am östlichen Abschnitt der Donau. (Earthstar Geographics/Esri Basemap)

Hochwasserschutzdämme, die der Flut vom Juli 1954 gewachsen waren, existierten zwar damals bereits, sie waren aber sehr ungleich entlang des Donaulaufs verteilt. Sie alle lagen entweder am östlichen Ende des Tullner Beckens, in Wien oder nördlich der Donau im heutigen Nationalpark Donau-Auen (Abbildung 8). In Linz gab es im Hafengebiet drei Schutzdämme, die sich jedoch als wirkungslos erwiesen, da sie entweder umströmt, überflutet oder durchbrochen wurden. Ebenso wenig halfen die kleinere Dammsysteme an der Mündung der Traun und auch jene bei Krems (Schmutterer 1956). Schlimmer noch – der Umstand, dass der Wasserstand in Linz im Jahr 1954 mehr als einen halben Meter über jenem von 1899 lag, wurde später auch der Einengung des Hochwasserabflussprofils durch die Linzer Hafendämme zugeschrieben (HZB 1955).

Insgesamt machten die 1954 bestandenen Schutzdämme eine Länge von 226 km aus. Auf den ersten Blick mag dies viel erscheinen, jedoch waren wie gesagt mehrere Dämme wirkungslos oder in einem schlechten Zustand, sodass sie drohten unter dem Druck des Wassers zu brechen. Die heute viele Donauabschnitte prägenden Rückstaudämme, die auch eine Schutzfunktion aufweisen, entstanden erst in den Jahrzehnten darauf im Zuge der Errichtung der Donaukraftwerke.

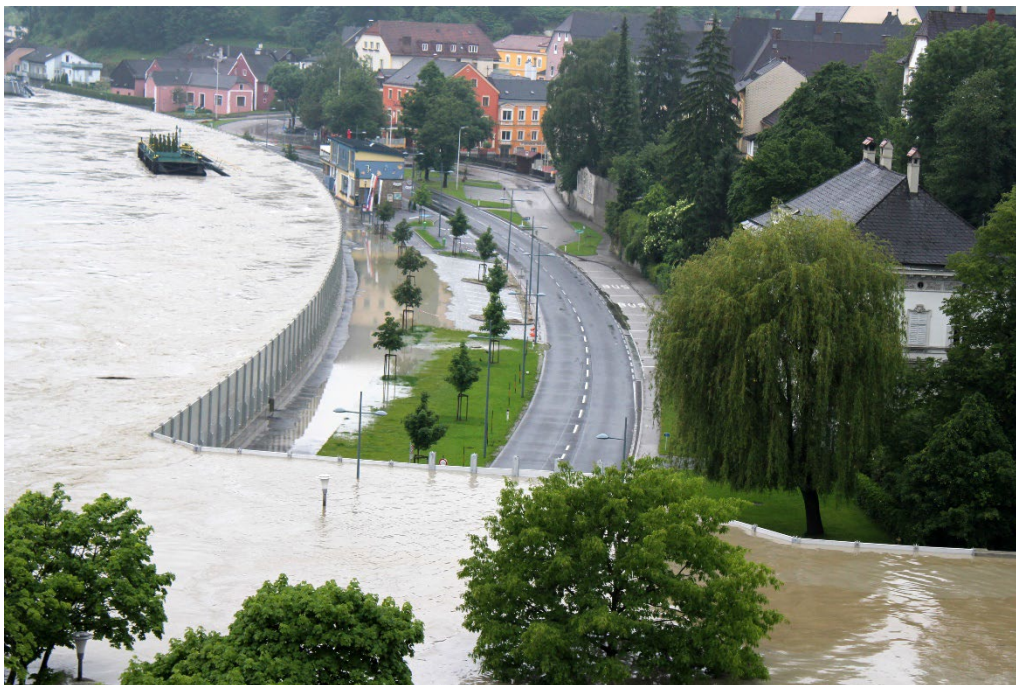
*Abbildung 11: Vorausschauende Planung: Das Hochwasser im Juni 2013 erreichte fast auf den Zentimeter genau die Höhe des im Jahr zuvor fertiggestellten mobilen Hochwasserschutzes in Grein (Foto aufgenommen kurz vor dem Höchststand des Hochwassers). (M. Fröschl, Grein)*

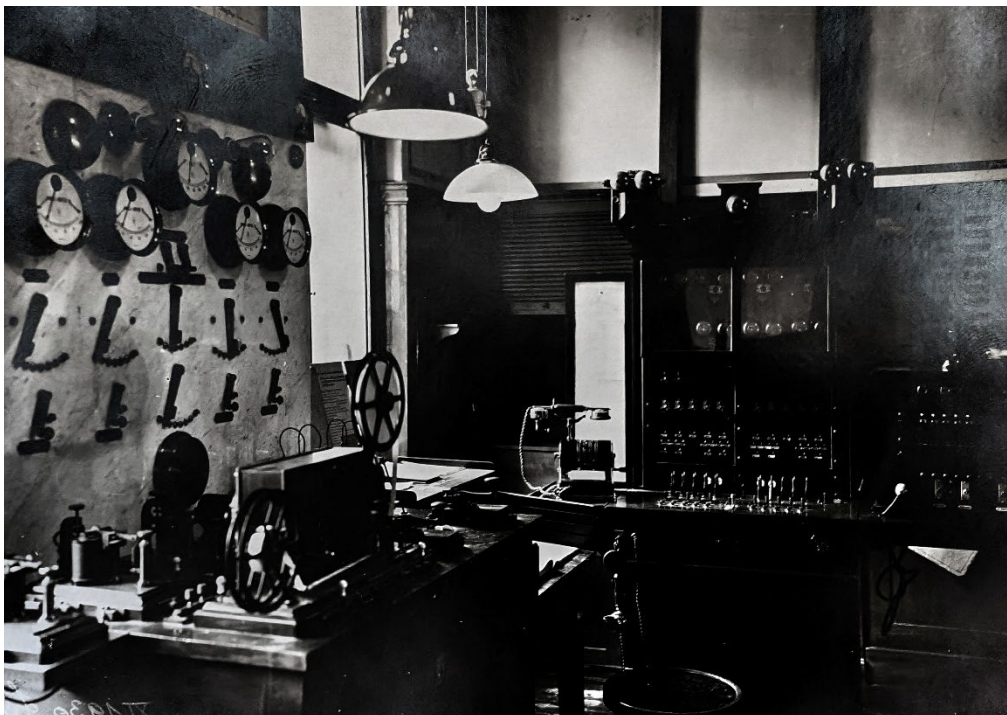
Abbildung 15: Hochwasser-Nachrichtenraum in der Hydrographischen Landesabteilung in Linz um 1930. (Hydrographischer Dienst OÖ)

1899 wurde der Wasserstandsnachrichtendienst als Teil des k. k. hydrographischen Central-Bureaus gegründet. Bei Hochwasser regelte dieser Dienst die systematische und überregionale Weitergabe von Warnungen zwischen den Messstellen, der Zentrale und der betroffenen Bevölkerung. Ab 1910 wurde der Nachrichtendienst für Hochwässer zunehmend automatisiert. Sogenannte Limnigraphen konnten alle zwei Stunden den aktuellen Pegelstand übermitteln.

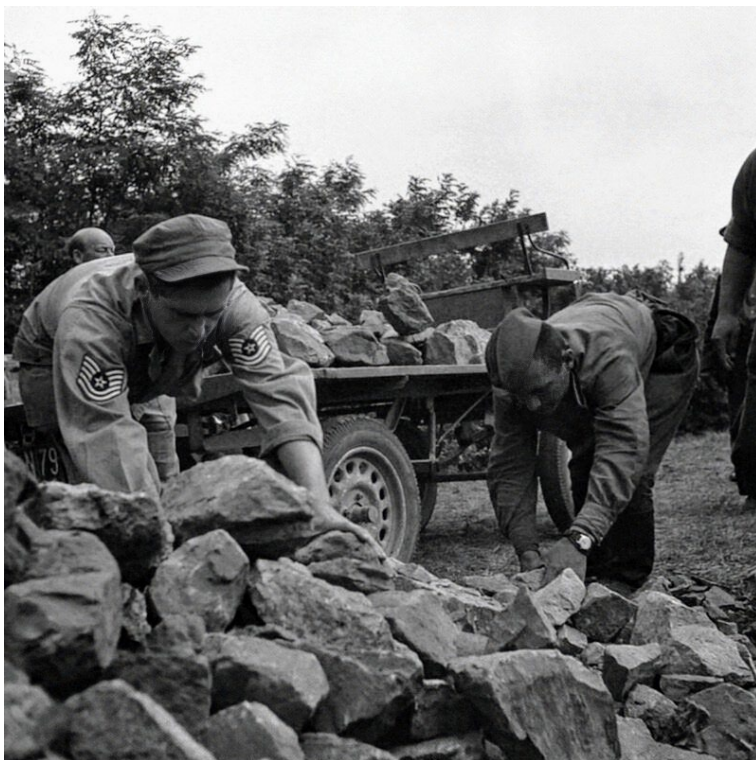
Abbildung 23: Mehr als 5.600 t Bruchsteine wurden zur Dammsicherung vorbereitet. (ÖNB Bildarchiv, US 12.168/93)

Um noch weitaus größere Schäden zu verhindern, war das Bundesstrombauamt bereits während des Hochwassers mit der Sicherung von rund 200 km langen Dämmen beschäftigt (Bundespressedienst 1955). Die Polizei bzw. die Gendarmerie, die Feuerwehren, die Besatzungstruppen und freiwillige Helfer unterstützten dabei. Insgesamt waren 6.300 Mann mit 620 Fahrzeugen im Einsatz. Es wurden 190.000 Sandsäcke und 5.600 t Bruchsteine verbaut. Trotzdem brachen einige Dämme.

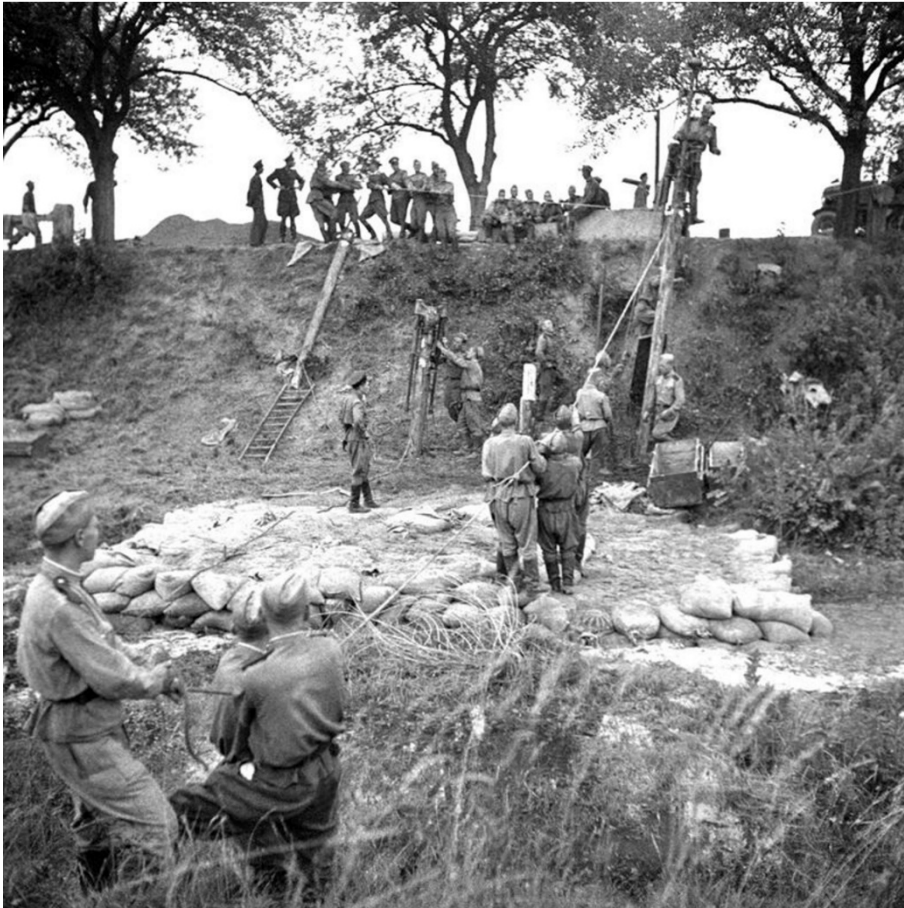
Abbildung 24: Die über die Ufer getretenen Donau drohte den Damm der Bundesstraße bei Wolfsthal zu brechen. Die Feuerwehr bereitete Sandsäcke zum Abdichten vor.  
(ÖNB Bildarchiv, US 12.168/131)

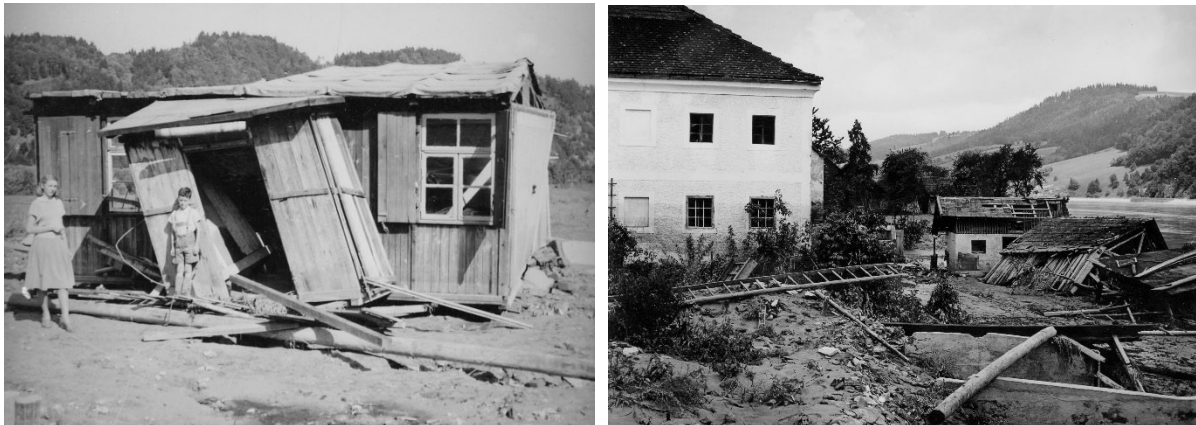
Abbildung 27: Zerstörungen bei Aschach an der Donau und im Bereich von Jochenstein. (viadonau)

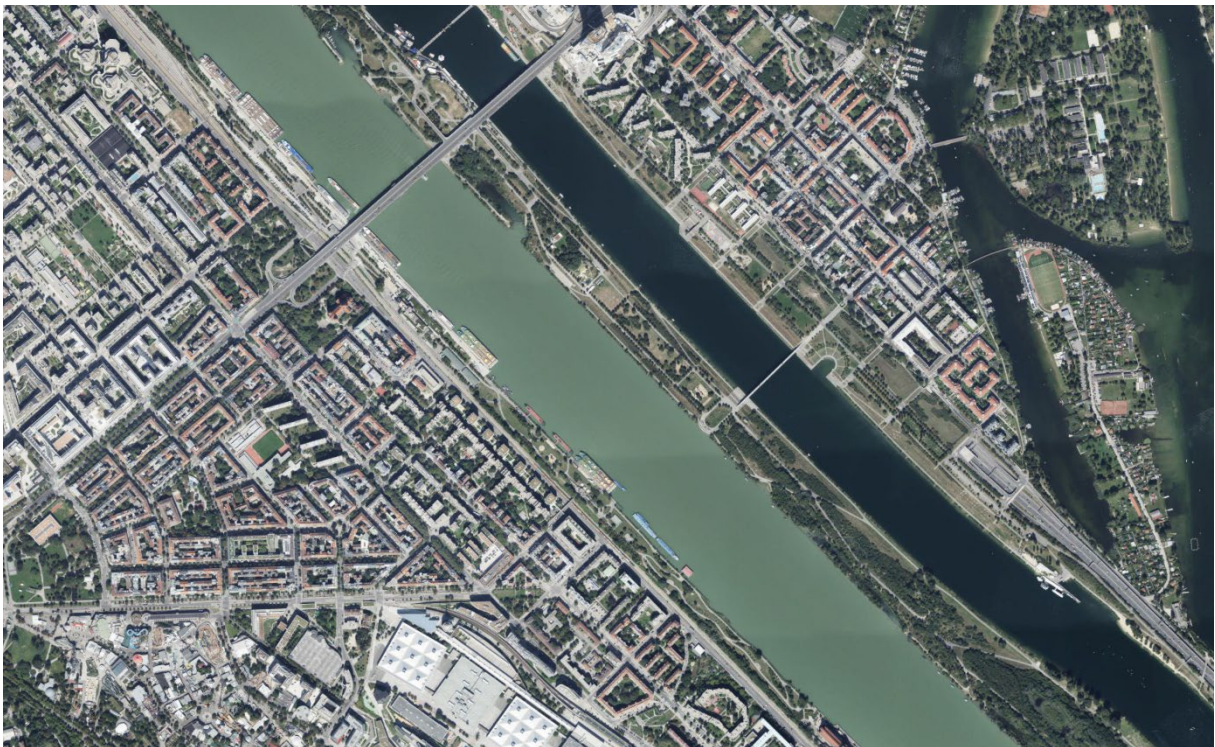
Abbildung 33: Zwischen 1972 und 1988 wurden im Bereich des vormaligen Inundationsgebietes die Neue Donau ausbaggert und die Donauinsel aufgeschüttet. (Geoland.at)

Noch viel umfangreichere Veränderungen erfuhr die Donau in Wien. Zum Zeitpunkt des Hochwassers 1954 existierte noch das sogenannte Inundationsgebiet, ein tiefliegender, parallel zur Donau verlaufender Bereich, der bei Hochwässern zusätzlichen Abflussraum bot. Im Zuge der „Zweiten Wiener Donauregulierung“ wurde in diesem Bereich zwischen 1972 und 1988 das Bett der Neuen Donau ausgehoben und die Donauinsel aufgeschüttet (siehe dazu Abbildung 33).

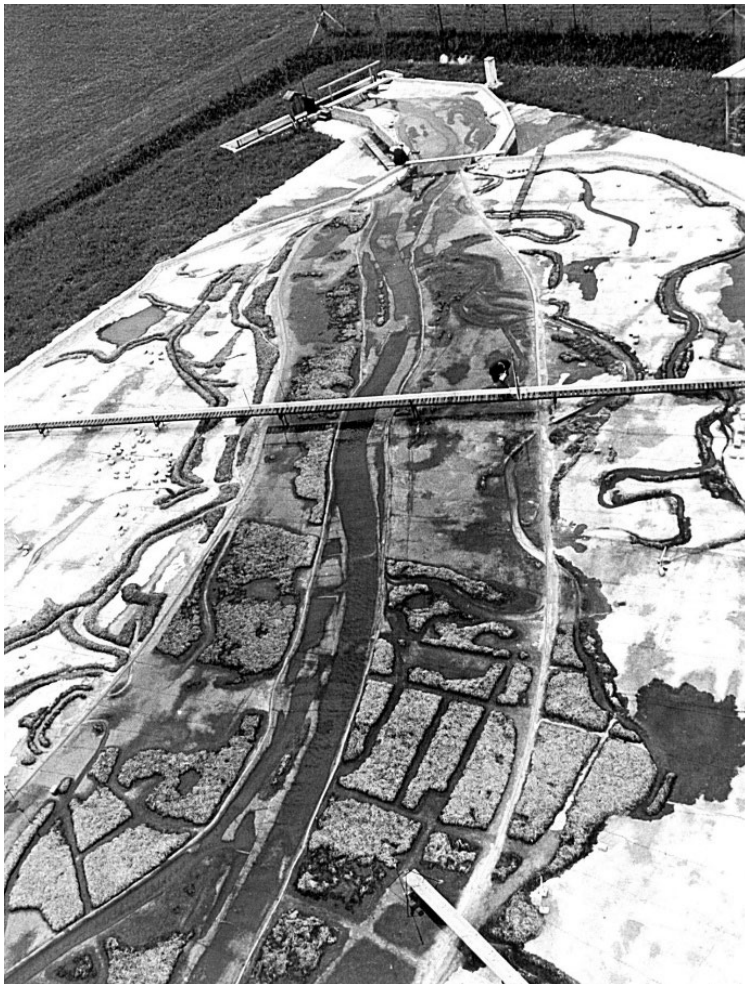
*Abbildung 34:  
Wasserbaulicher Modellversuch  
für den Bau von „Binnendämmen“  
im östlichen Machland 1967.  
Blickrichtung von Wallsee fluss-  
abwärts Richtung Ardagger Markt.  
(BAW, ÖStA/AdR)*

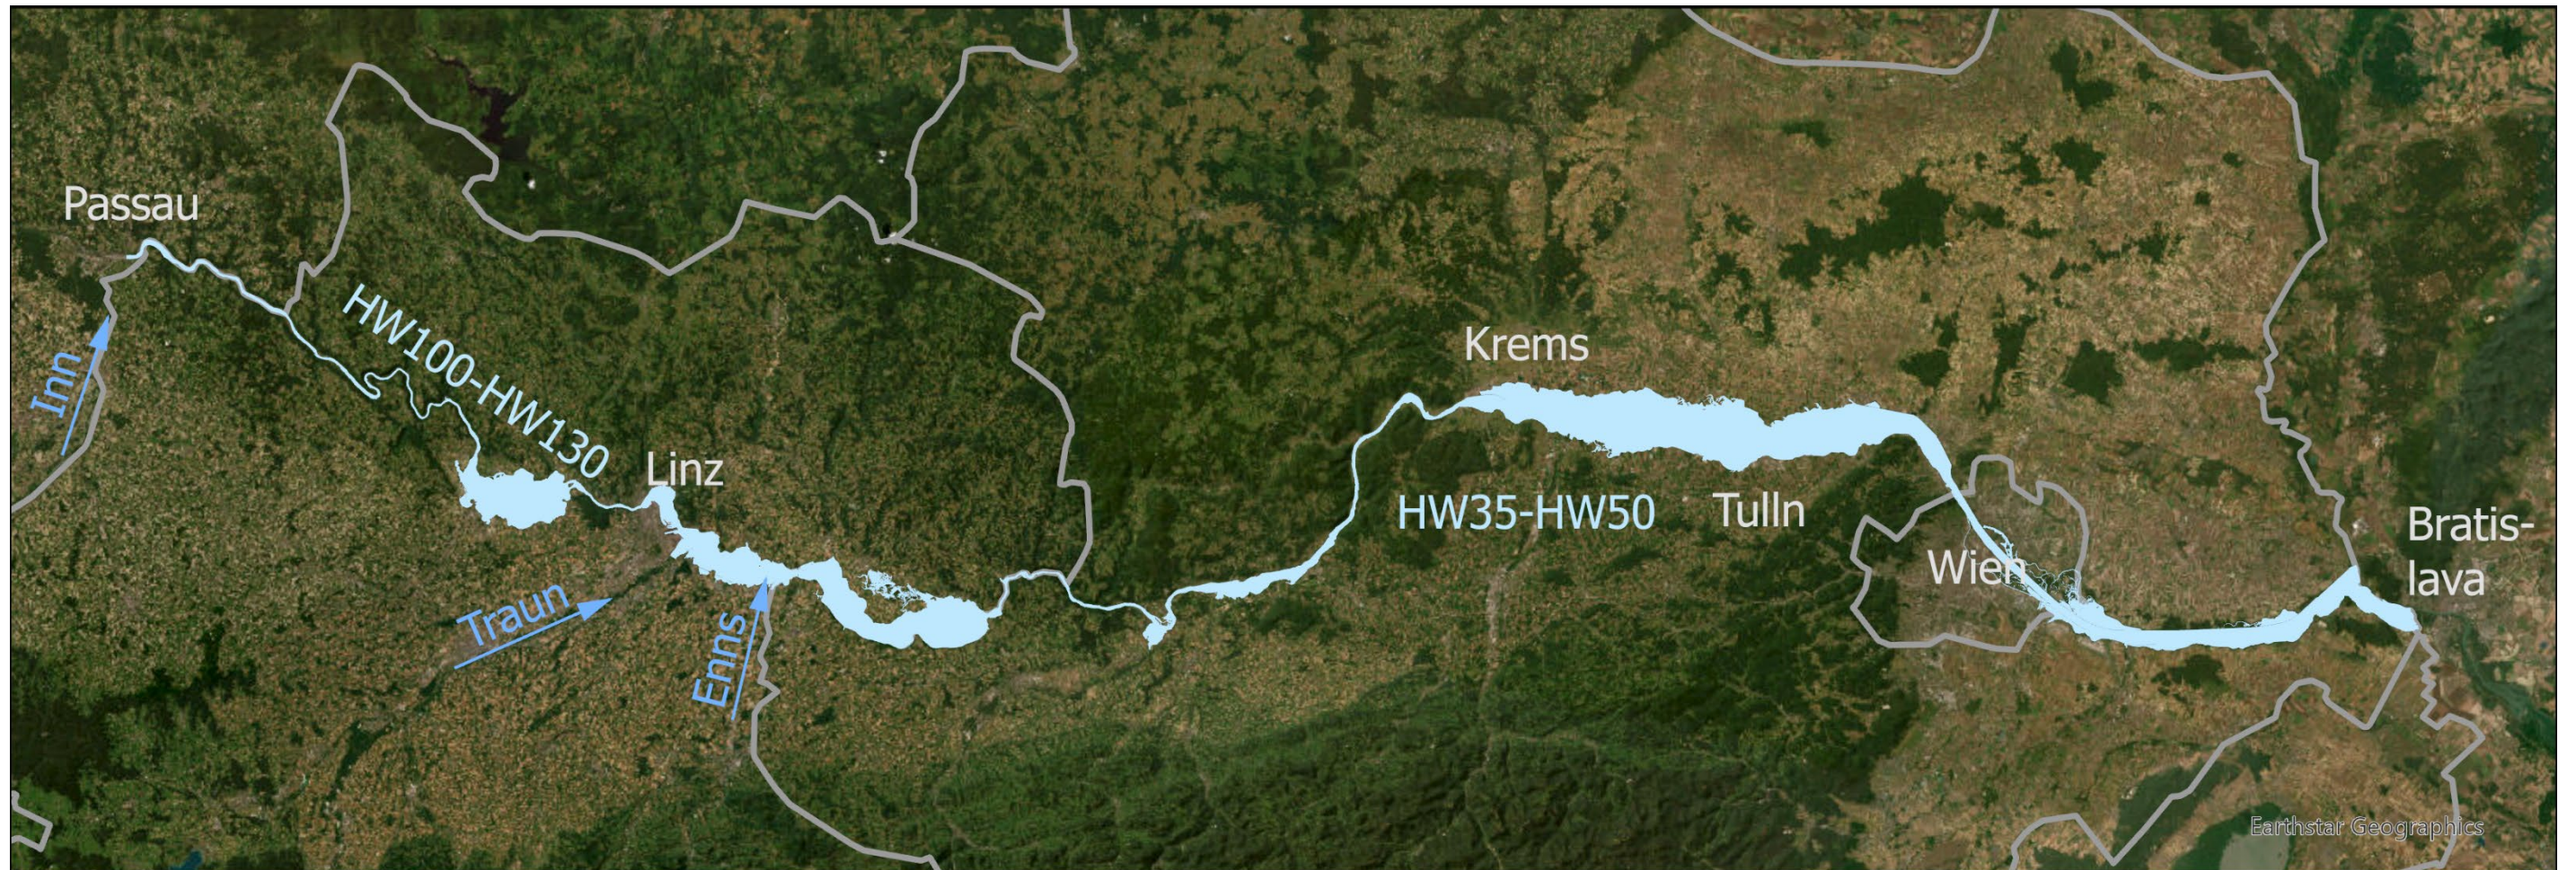
Klar erkennbar sind die beim Hochwasser 1954 ausgedehnten Überschwemmungsflächen in den Beckenlagen der Donau. (Earthstar Geographics/Esri Basemap)
